Integritätsbewertung für die Sanierung einer Pipeline in Osteuropa

Von Markus Rieder und Abraham Louwerse

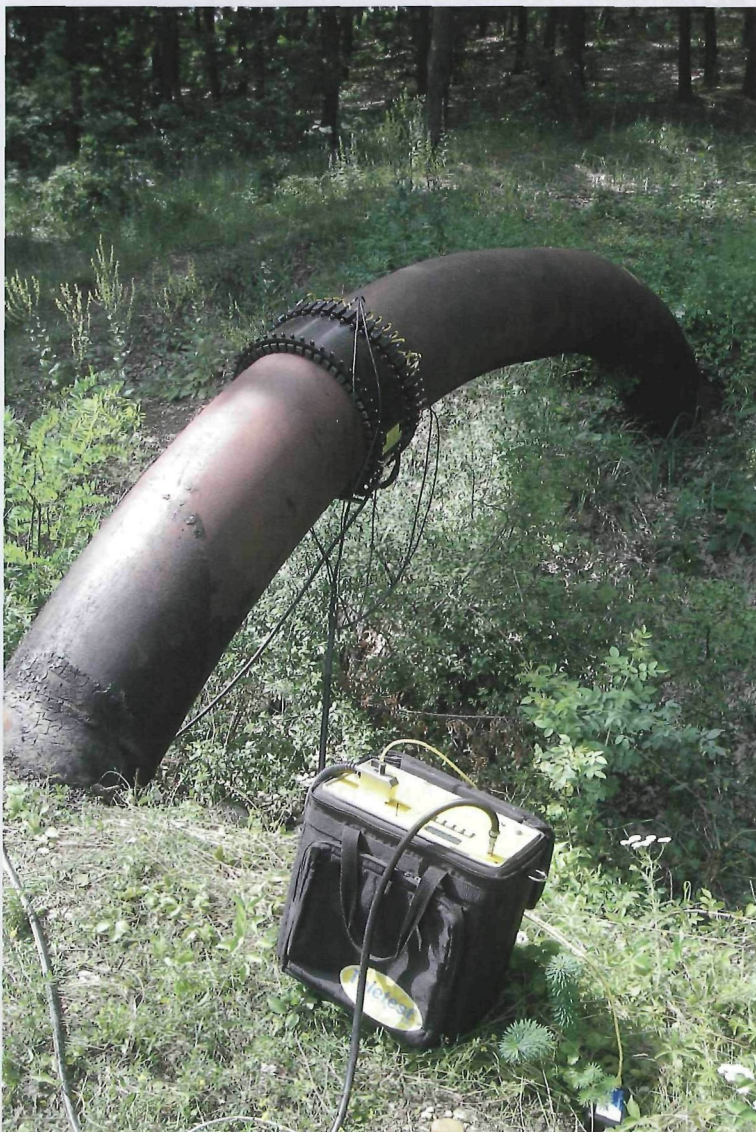
BILD 1: Ultraschallprüfung der Rohrwand in Längsrichtung (LRUT)

- » Leitungsortung
 - » Ermittlung der Wegerechte
 - » Vermessung der Pipeline in Lage und Höhe
 - » Geländeaufnahme
 - » Freilegungen zur Inspektion von Rohrbögen und zur Durchführung von LRUT-Untersuchungen
 - » Zerstörungsfreie Ultraschallprüfungen (Long Range Ultrasonic Testing – LRUT oder Guided Wave Ultrasonic Testing – GWUT)
 - » Sichtprüfung aller oberirdischen Anlagen
- LRUT/GWUT-Prüfungen sind Ultraschalluntersuchungen zur Messung von Materialdefekten. Dabei wird eine Klammerkonstruktion um die Leitung angebracht und ein Ultraschallsignal in Längsrichtung gesendet, das sich durch das Rohrmaterial fortpflanzt und Störungen im Rohrmaterial detektiert (**Bild 1**).

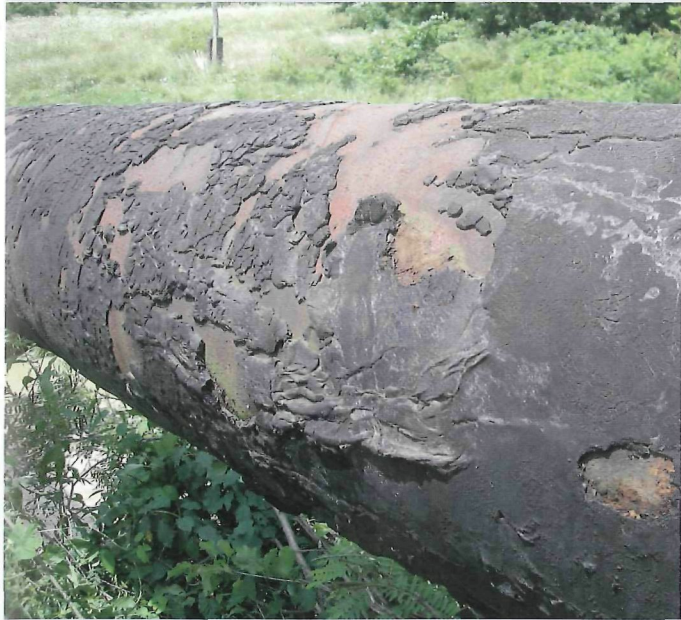
Bei dem bestehenden Rohrmaterial handelt es sich vermutlich um API 5L (X52) mit einer Umhüllung aus Bitumen. Wartungsarbeiten erfolgten nicht in regelmäßigen Abständen, sondern erst nach Auftreten einer Leckage.

BILD 2: Defekte Bitumenumhüllung

Einige Pipelineabschnitte wurden oberirdisch ohne Überdeckung verlegt und sind nur durch eine Bitumenumhüllung vor Korrosion geschützt (**Bild 2**).

Beim Teilstück A empfiehlt ILF den noch nicht erneuerten 75 km langen Abschnitt vollständig durch neues Rohrmaterial zu ersetzen. Zudem sollten ein geeignetes Kathodenschutzsystem installiert und alle Querungen entsprechend dem Stand der Technik unterirdisch verlegt werden.

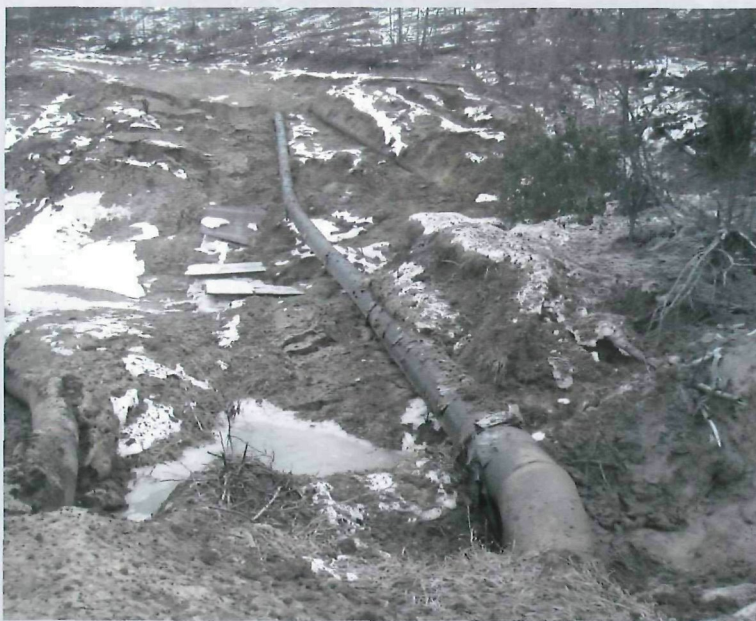
BILD 3: Hangrutsch

Leckagen der Pipelines aufgrund interner und externer Korrosion, äußerer Kräfte, die auf das Rohr wirken, und geotechnischer Einflüsse (Erdrutsch) sind keine Seltenheit. Im Zuge der Zustandsermittlung wurden sechs Leckagen entdeckt. Diese Leckagen sind umwelttechnisch nicht vertretbar und stellen eine Gefährdung der öffentlichen Sicherheit sowie der Sicherheit des Kundenpersonals dar. Offiziell wurden in den letzten zwei Jahren 28 Leckagen entdeckt und dokumentiert.

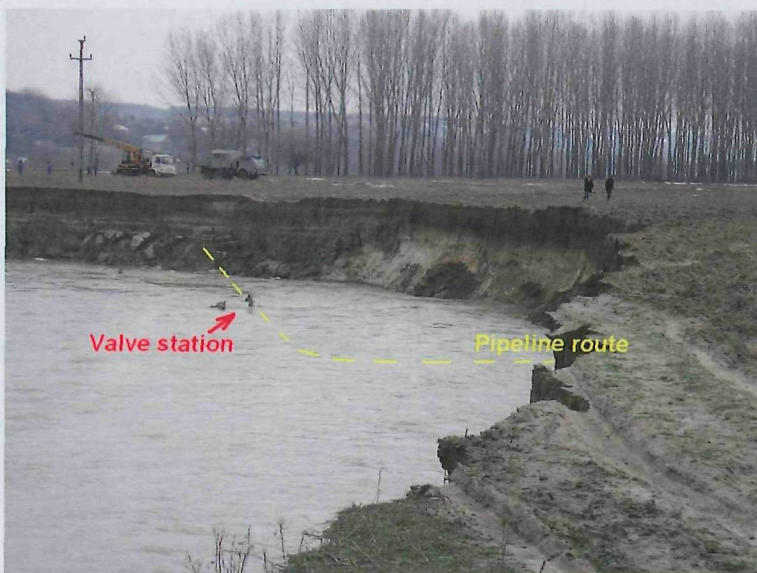
BILD 4: Grundbruch
