Integritätsbewertung für die Sanierung einer Pipeline in Osteuropa

Von Markus Rieder und Abraham Louwerse

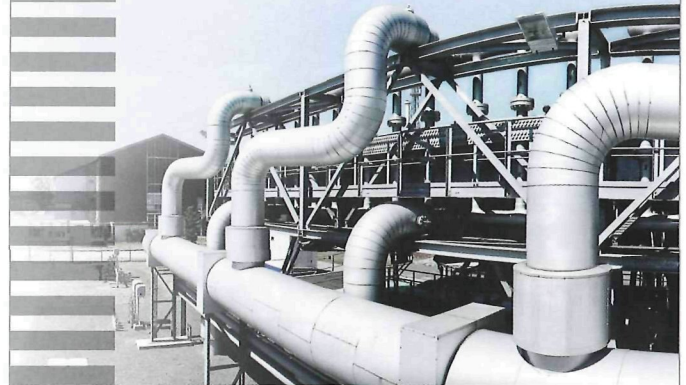
BILD 2: Defekte Bitumenumhüllung

Einige Pipelineabschnitte wurden oberirdisch ohne Überdeckung verlegt und sind nur durch eine Bitumenumhüllung vor Korrosion geschützt (**Bild 2**).
