ingeniería hidráulica en méxico

Agradación y degradación del río Piura - realineamiento del cauce principal inferior, fenómeno El Niño, Perú

César Adolfo Alvarado-Ancieta

La erosión de la cubierta vegetal en la cuenca alta acompañada del fenómeno El Niño altera los regímenes hidrológicos y de transporte de sedimentos en el río Piura, en el extremo norte de Perú. Una presa y obras de encauzamiento existentes en la cuenca baja producen el desequilibrio en la forma de planta y geometría del río; sin embargo, dichas obras son necesarias para la protección contra inundaciones, a fin de evitar daños sustanciales en la propiedad, tales como infraestructura y áreas de irrigación existentes. Finalmente, la desviación del curso o cauce natural de un río en su cuenca baja genera un problema complejo en la morfología del río. Como consecuencia de esto sucede el fenómeno de agradación-degradación, lo cual significa tener que adoptar medidas de mitigación para luchar contra los cambios de los niveles de fondo del río si no se toman en cuenta medidas adecuadas para resolver el problema. Una efectiva evaluación del cauce del río en el proceso de agradación-degradación de la cuenca baja requiere

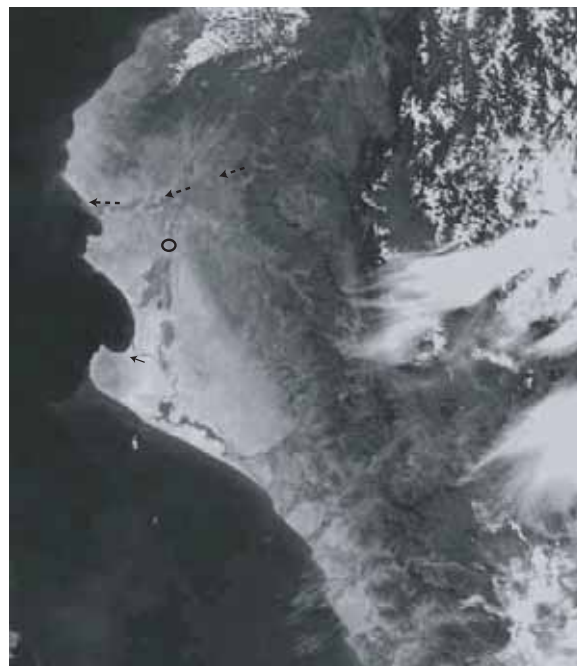
Ilustración 1. Vista por satélite del río Piura en su trayecto desde su cuenca alto-andina, formando las lagunas Ramón, Ñapique y La Niña en la zona del Bajo Piura, hasta su salida al océano Pacífico por el estuario de Virrilá. Obsérvese el cauce antiguo en la salida por Sechura, hoy convertido en un dren (Fuente: Google Earth 2003©).

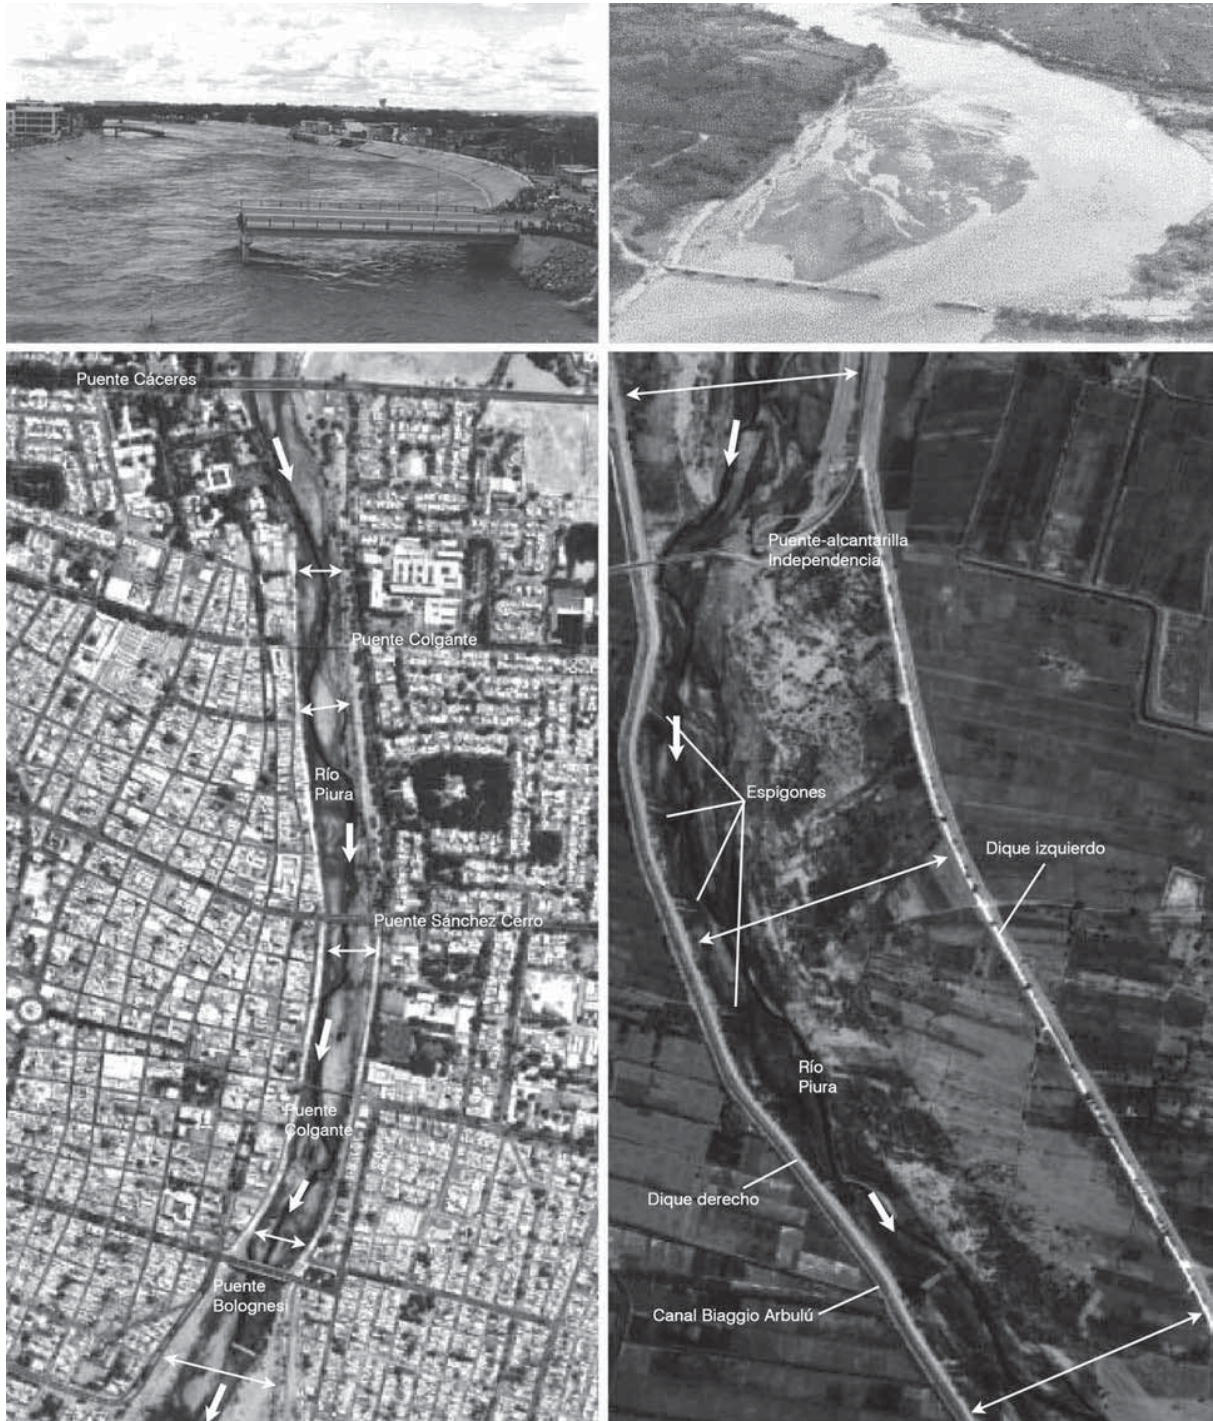
Ilustración 4. Río Piura. Arriba, izquierda, aguas arriba, colapso del puente San Miguel o puente Viejo; aguas abajo, colapso del puente Bolognesi en el tramo donde el río atraviesa la ciudad de Piura (El Niño, 1998). Arriba, derecha, colapso del puente Independencia, ubicado en el área rural de Piura. Abajo, izquierda, encauzamiento con protección de taludes revestidos de concreto en el tramo donde el río cruza la ciudad de Piura. Abajo, derecha, encauzamiento del río mediante diques de tierra con protecciones de pie de enrocado y espigones. Obsérvese la diferencia entre la anchura de encauzamiento en el tramo de ciudad, de unos 110 m en promedio, al tramo en las afueras de la ciudad, en el área rural, de 600 m en promedio. Ilustraciones inferiores a similar escala (Fuente: Google Earth 2007©; Alvarado, 2004).

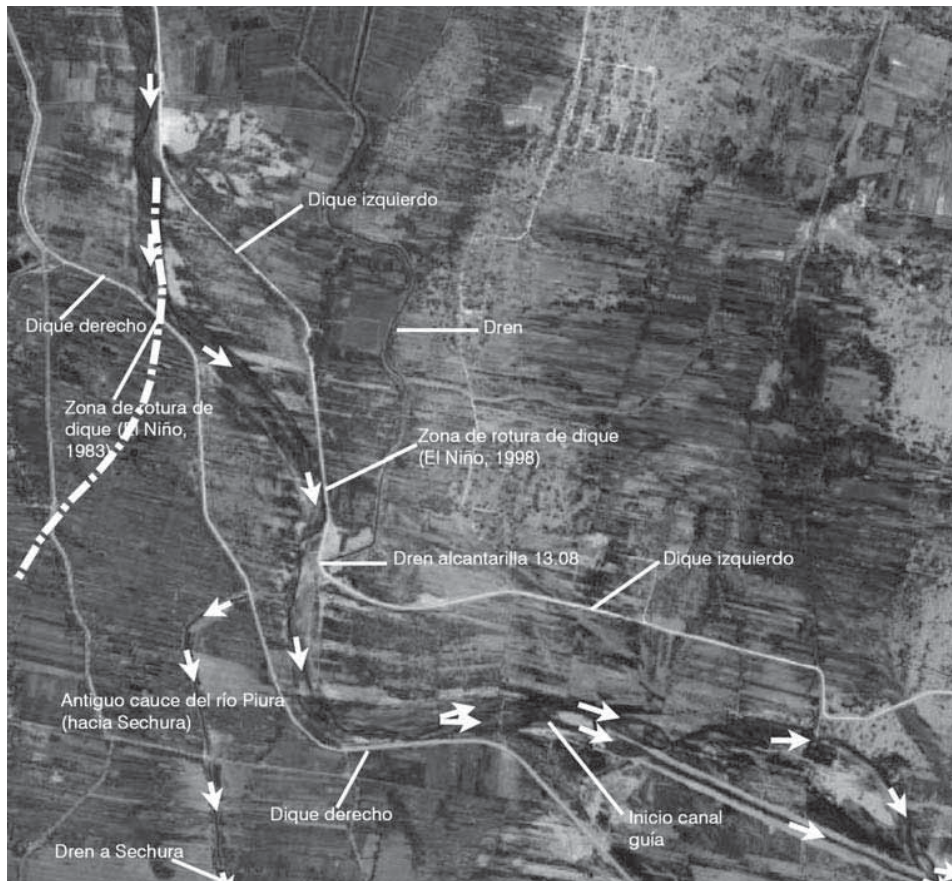
Ilustración 5. Singularidades del encauzamiento del río Piura mostrando las zonas de falla de los diques derecho e izquierdo durante las máximas avenidas de los fenómenos El Niño 1983 y 1998, respectivamente. Obsérvese la zona del antiguo cauce del río Piura en su anterior desembocadura en Sechura. Inferior derecha, inicio del canal guía (construido a fines del 2006) para la rectificación del cauce principal (proyectado el año 2001), en el tramo comprendido entre el final del encauzamiento existente y el ingreso del río Piura a la laguna Ramón.

- En la progresiva 29+000, la alcantarilla del Dren 13.08 cruza el cauce. La protección superior de la alcantarilla tiene la cota de 13.10 msnm, que corresponde aproximadamente a la cota del fondo del río en ese tramo (ilustración 5).

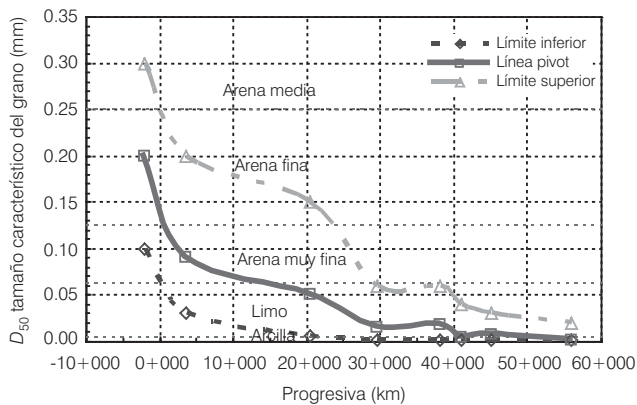
Ilustración 8. Función de distribución uniforme del tamaño característico de la partícula de sedimento, D_{50} .

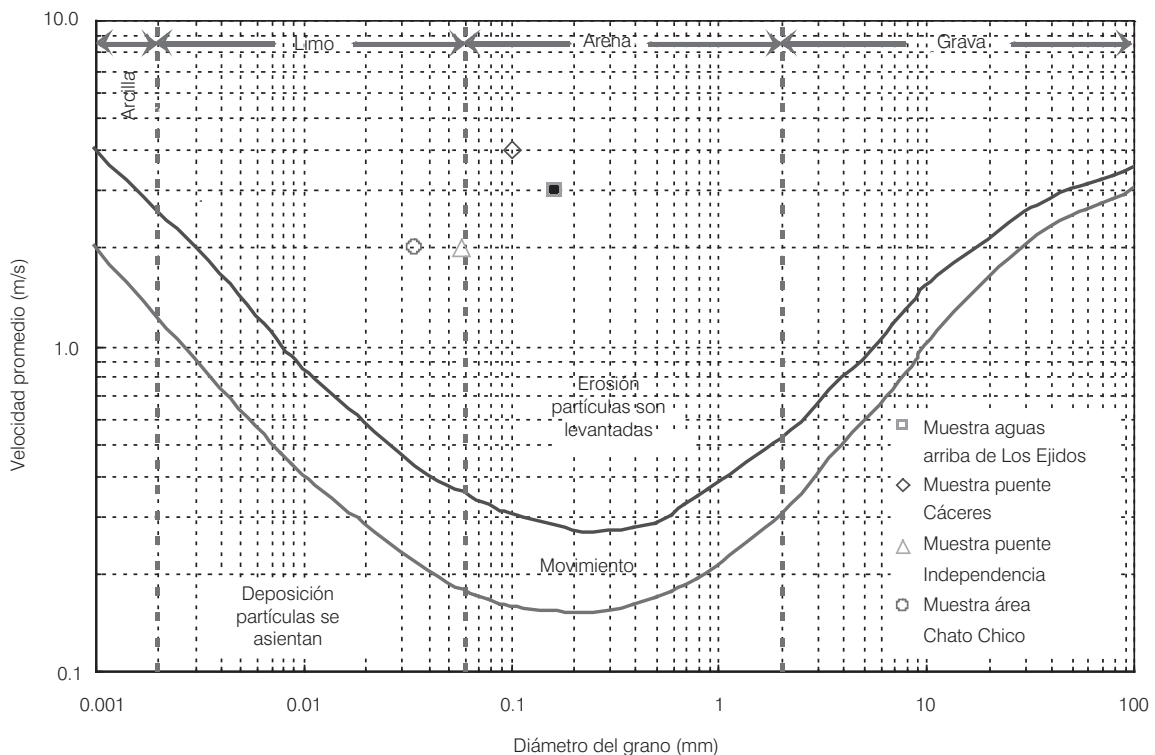
Ilustración 9. Diagrama de Hjulström, velocidad crítica promedio para las muestras de sedimentos tomadas a lo largo del río Piura, estimado para avenida de 3 200 m³/s.

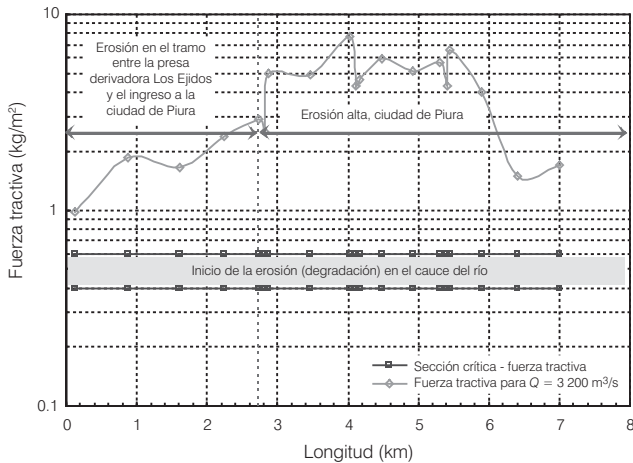
Ilustración 13. Estabilidad contra erosión en el cauce principal-tramo comprendido entre la presa derivadora Los Ejidos y la ciudad de Piura.
